Bericht

Titel:	Verwechslung Narkoseschläuche
Zuständiges Fachgebiet:	Anästhesiologie
Wo ist das Ereignis passiert?	Krankenhaus
In welchem Bereich ist das Ereignis a...	OP
Tag des berichteten Ereignisses:	Wochentag
Welche Versorgungsart:	Routinebetrieb
ASA Klassifizierung:	ASA I
Patientenzustand:	<i>leer</i>
Wichtige Begleitumstände:	ambulanter elektiver Eingriff, an einer Uniklinik
Was ist passiert?	Verwechslung der Narkoseschläuche am Gerät, Ins./Exp., damit Unmöglichkeit der masch. Beatmung, glücklicherweise wurde auf Handbeatmung mit Ambubeutel umgestellt, Tubuslage von Anfang an korrekt
Was war besonders gut?	<i>leer</i>
Was war besonders ungünstig?	<i>leer</i>
Wo sehen Sie Gründe für dieses Erei...	<i>leer</i>
Wie häufig tritt dieses Ereignis ungefä...	nicht anwendbar
Wer berichtet?	Pflege-, Praxispersonal

Krankenhaus-CIRS-Netz-Deutschland: Fall des Monats Juli 2014
Medien zu Fall 108939
Japanisches Narkosegerät
Quelle: Prof. St. Hofer

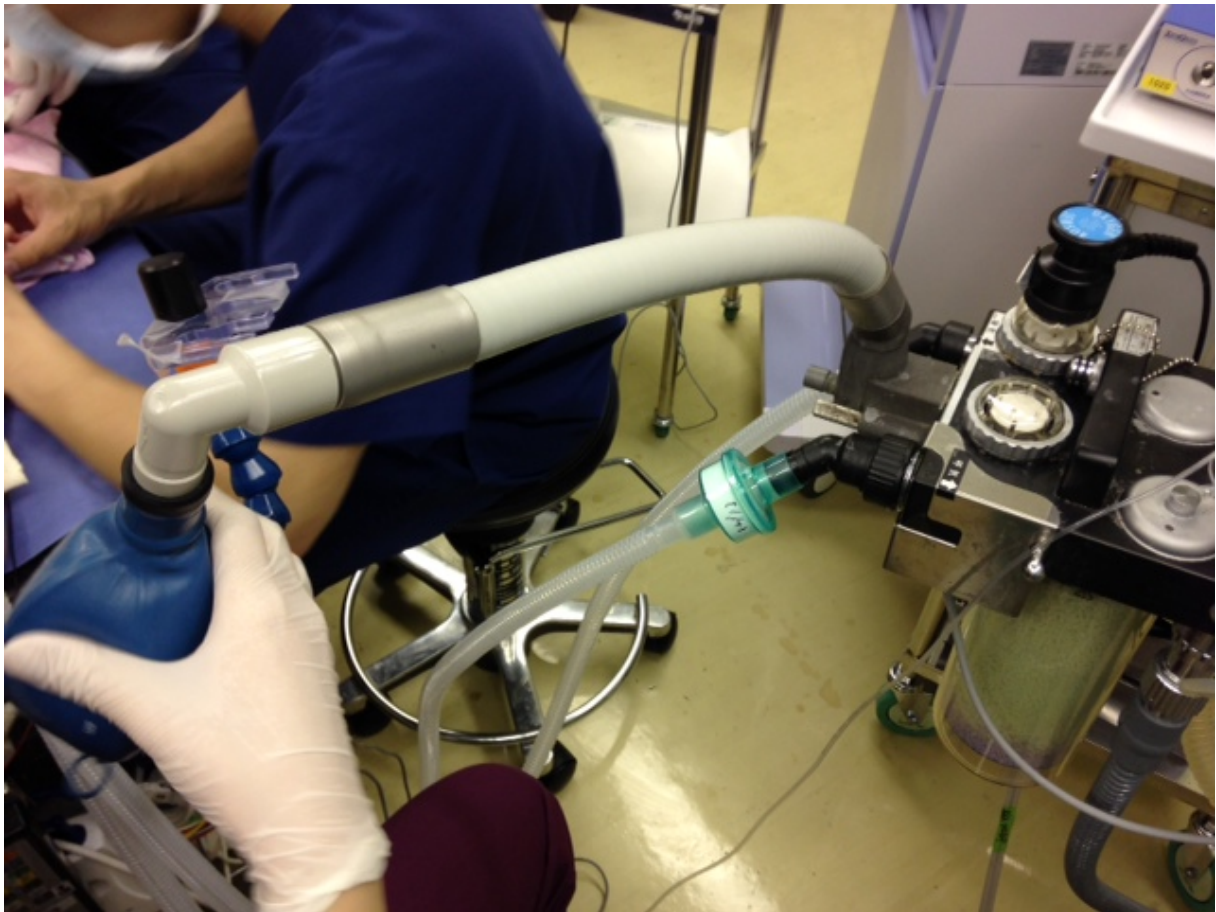
Foto Japanisches Narkosegerät: Quelle Prof. St. Hofer

Atemwegsfehlkonnektionen sind kein seltenes Ereignis im perioperativen Bereich. Leider finden sich kaum Publikationen, die dieses Problem fokussieren. Dabei spielt die verwendete Konnektorengröße an den 3 geräteseitigen Konnektionsstellen eine entscheidende Fehlerquelle, da das gegenseitige Konnektionsstück des Atemschlauchs oder des Maskenschlauchs auf alle Muffen passt. Anbei ein Foto eines japanischen Narkosegerätes, welches eine solche Fehlkonnektion nicht zulässt.

| Kommentar: | Japanisches Narkosegerät |

Am Gerät oder am T-Stück müssen unterschiedliche eindeutige Farbkodierungen sein. Die Muffen müssen geräteseitig/ schlauchseitig mit unterschiedlichen DIN Normen Inspiration/ Expiration / Beatmungsbeutel belegt werden.
